PEMETAAN CEPAT PASCA BENCANA LONGSOR CIMANGGUNG, KAB. SUMEDANG, DENGAN MENGGUNAKAN FOTO UDARA (DRONE)

Denny Lumban Raja¹, Murni Sulastri²

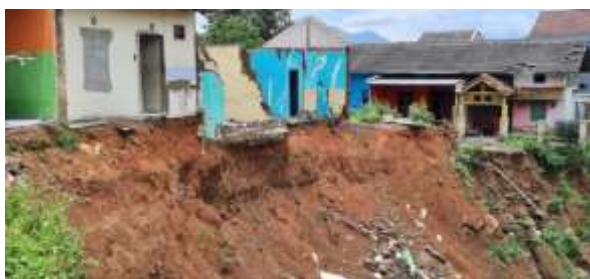
Gambar 1. Litologi Daerah Longsor.

Berdasarkan Peta Geologi Lembar Bandung, Jawa Barat daerah yang terjadi longsor atau daerah penelitian tersusun oleh hasil dari Gunung api Muda Tak Teruraikan (Qyu) yang terdiri dari pasir tufaan, lapili, breksi, lava dan aglomerat (Silitonga, 1983). Pada dasarnya litologi yang berkembang di daerah longsor merupakan tuf lapuk dan pada bagian dasarnya lava. Tuf yang mengalami pelapukan berwarna orange-coklat telah menjadi tanah lapisan A (Gambar 1).

Karakteristik batuan yang mengontrol terjadinya bencana longsor memperlihatkan lapisan tanah pelapukan yang gembur dari lava yang bersifat lebih masif dan kedap air. Geomorfologi daerah penelitian secara umumnya perbukitan bergelombang yang berada pada ketinggian antara 735 hingga 778 Mdpl. memiliki kemiringan lereng 35° – 40° . Kejadian longsor berada pada perbukitan curam V dan memiliki tapal kuda.

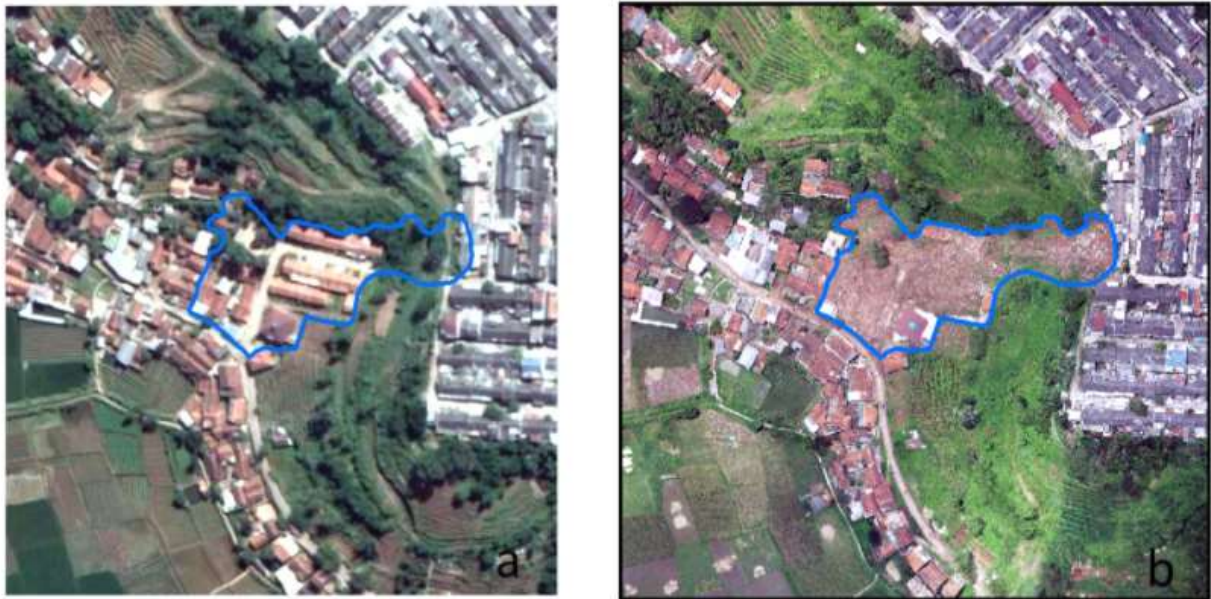
Gambar 3. (a) Lokasi sebelum terjadinya longsor diambil dari citra Landsat (b) Lokasi saat terjadinya longsor diambil menggunakan *drone* (Lumban Raja, 2021).

Penentuan daerah yang akan diteliti dengan metode foto udara di daerah pasca longsor dan ditentukan jalur udara pengambilan foto menggunakan *drone* UAV, yang diberi tanda dengan garis biru. Di Bagian tengah (Gambar 3a) adalah daerah yang terkena longsor pertama akibat lereng yang terjal dan tidak kuat menahan beban air hujan yang mengisi pori-pori tanah yang di daerah tersebut. Kemudian terjadi longsor susulan terjadi lebih parah dari longsor yang pertama.

Perhitungan dari total luas tanah yang terkena longsor daerah tersebut menunjukkan bahwa lahan seluas 2.267 m² di longsor pertama dan 1522 m² di kedua tanah longsor tersebut disebabkan oleh curah hujan yang tinggi. Luas total longsor menutupi permukaan bumi seluas 3.789 m² Panjang datar yang diukur berkisar lebar 32 m² lebarnya. Permukaan 3D dalam pemetaan mempertimbangkan kemiringan lereng. Namun, kemiringan lereng memiliki sifatnya sendiri diskusi karena insiden longsor akan terjadi ubah profil lereng.

Perbandingan dari profil kemiringan antara elevasi sekunder dan data sebelum longsor (atas) diambil dari Citra Landsat dengan akurasi 8,25 m dan profil kemiringan setelah kejadian longsor diambil dari pemrosesan foto udara dengan akurasi kurang dari 1 m (Gambar 3b). Dalam Perhitungan menunjukkan hasil perbedaan kemiringan sudut 2,8°, dengan data yang tersedia sampai data elevasi primer ditemukan dengan akurasi yang sama sehingga perbandingan antar keduanya.

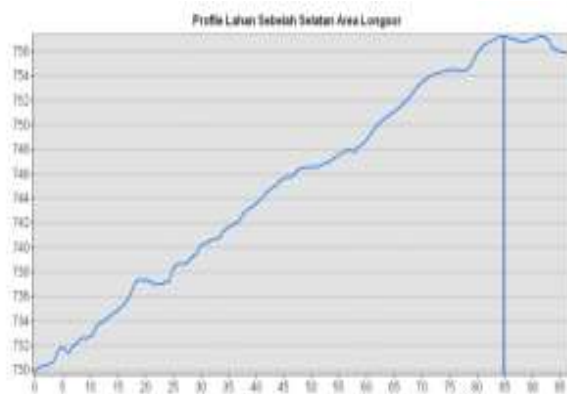
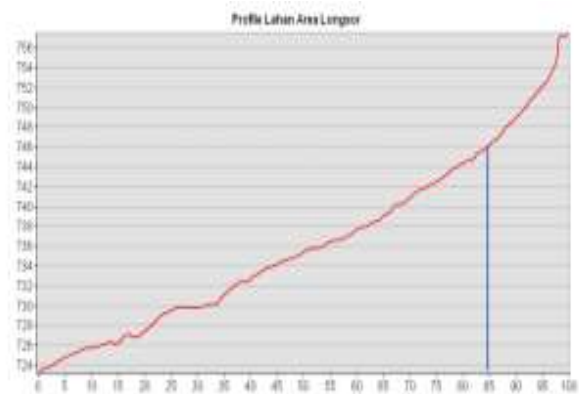
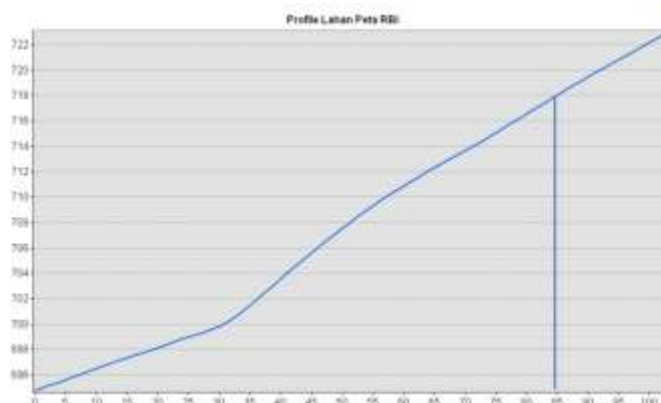
Gambar 4. (a) Profil sebelah Selatan area longsor; (b) Profil area longsor; (c) Profil area longsor berdasarkan Peta RB (Lumban Raja, 2021).

Dari hasil perhitungan diatas, dihasilkan bahwa kemiringan lereng sebelum longsor berdasarkan data peta RBI sebesar $16,20^\circ$ sedangkan kemiringan lereng setelah kejadian longsor menjadi $15,20^\circ$ sehingga terdapat selisih sekitar 1° . Jika dibandingkan dengan kemiringan lereng sebelah selatan area longsor yaitu sebesar $19,20^\circ$ dengan selisih sekitar 4° .

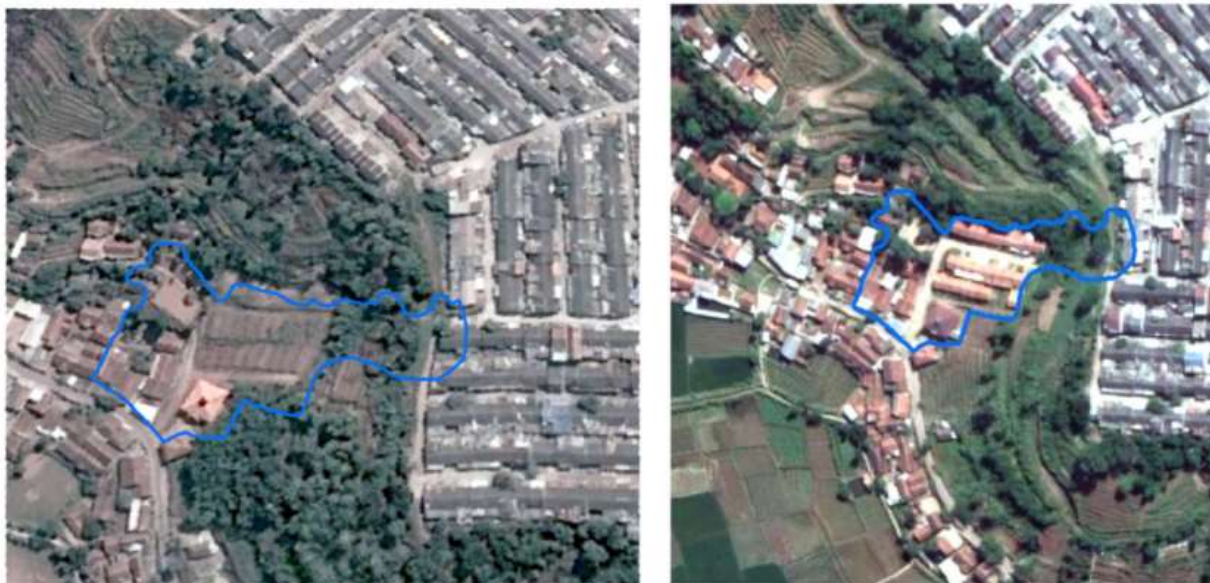
Gambar 5. Tata guna lahan sebelum longsor pada tahun 2017 (a) dan 2018 (b).

Hasil foto *Google Earth* pada tahun 2017 menunjukkan bahwa tata guna lahan sebelum terjadi longsor adalah daerah perkebunan pada bagian tengah dan semak belukar pada bagian atas yaitu dekat perumahan (Gambar 5). Sejak tahun 2018, lokasi area tersebut terjadi perubahan tata guna lahan menjadi perumahan/pemukiman.

Perubahan tata guna lahan dari semak belukar menjadi perkebunan kemudian menjadi tempat pemukiman menjadikan daerah tersebut rawan akan longsor. Sehingga kejadian longsor pada lokasi penelitian dapat disebabkan perubahan tata guna lahan menjadi pemukiman pada bagian tengah lokasi penelitian.

Hasil pengamatan lapangan diketahui bahwa air dari perumahan bagian atas mengalir ke bawah melalui semak-semak mengikuti arah lereng. Oleh karena itu, dengan adanya kondisi tersebut dapat diperkirakan bahwa penyebab longsor adalah lereng kehilangan daya dukung karena akumulasi air hujan tertahan oleh bangunan pemukiman yang berbatasan oleh tanah longsor utama membuat tanah menjadi lebih berat dan tidak mampu menahan bobotnya sehingga terlepas bergerak mengikuti lereng. Hal tersebut berlanjut beberapa saat kemudian tekanan tanah dari material longsor pertama akan menambah beban lereng daerah longsor. Dikarenakan kondisi hujan yang tidak berhenti sehingga air terus masuk ke dalam tanah dan terakumulasi pada area longsor pertama. Kondisi tersebut menyebabkan kehilangan kapasitas tanah sehingga terjadi longsor susulan. Proses

terakhir yang dapat dilihat dari aspek morfologi adalah perubahan masif penggunaan lahan yang berkembang pada wilayah bagian atas daerah penelitian karena dapat menyebabkan volume aliran air

permukaan meningkatkan (Gambar 5). Hal ini dapat menjadi bahaya untuk masyarakat yang tinggal di bawah sekitar tempat saluran air pembuang dari perumahan yang berada di atas.

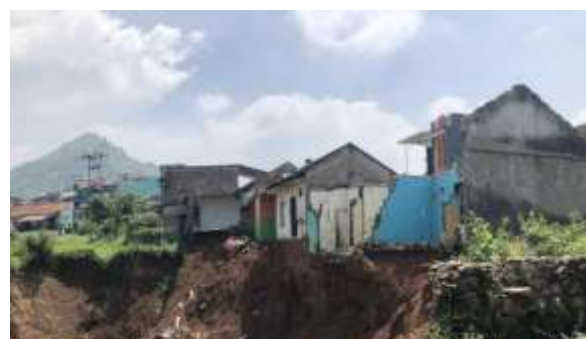
Gambar 6. Kondisi bangunan Pasca Longsor di daerah Cimanggung (Sulastri, 2021).

Berdasarkan karakteristik fisik batuan, lapisan pelapukan bebatuan menjadi salah satu pengontrol terjadinya bencana longsor dikarenakan air mudah terinfiltrasi dan ketika sampai pada bagian bawah tanah merupakan lava yang mengalami pelapukan bersifat masif dan kedap terhadap air sehingga menjadi bidang gelincir pergerakan tanah mengikuti lereng. Secara geomorfologi daerah penelitian merupakan perbukitan bergelombang pada ketinggian antara 735 hingga 778 Mdpl. dengan kemiringan lereng 35-40° dengan perbukitan curam yang membentuk morfologi tapal kuda yang berbentuk U atau V (Gambar 6).

Saat ini kondisi sekitar daerah penelitian telah dilakukan evakuasi untuk tempat tinggal yang masuk kedalam daerah yang rentan jika terjadinya longsor susulan. Perlu dilakukan penanaman tanaman keras berakar kuat dan dalam pada daerah sekitar lereng dibawah perumahan.
