## ANALISIS DAERAH RAWAN LONGSOR DAN MITIGASINYA DI KECAMATAN IX KOTO KABUPATEN DHARMASRAYA

Asih Tia Ningrum<sup>1</sup>, Triyatno<sup>2</sup>

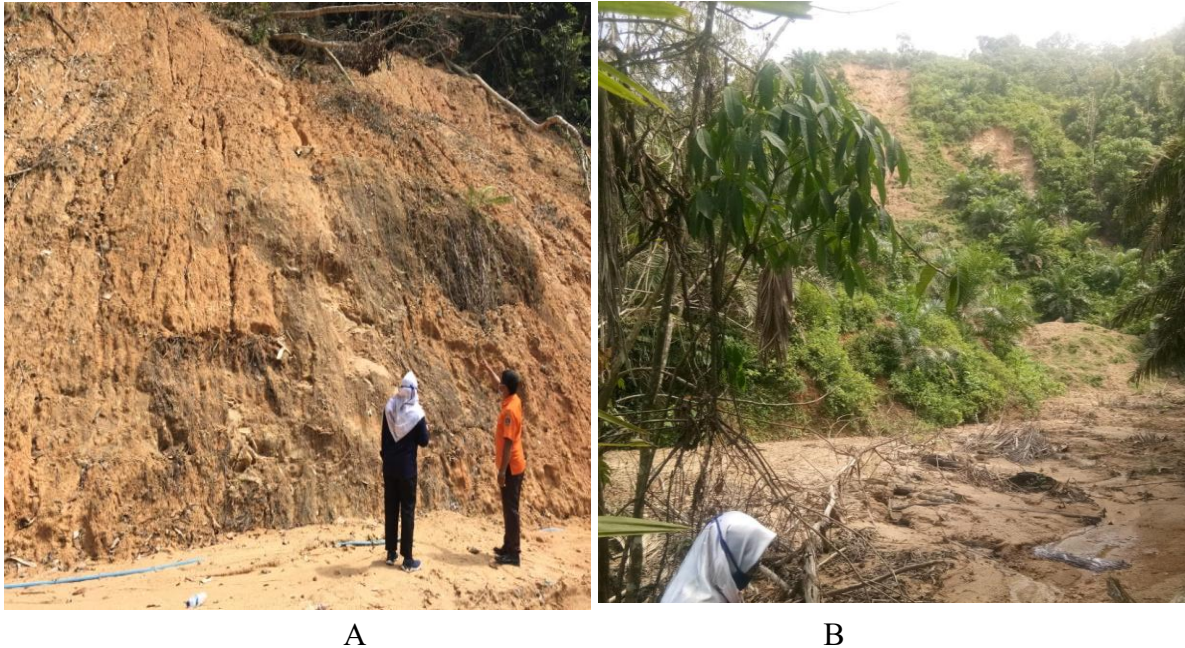
**Gambar 3. A dan B. Lokasi Kejadian Longsor di Jalan Bertebing dan Perkebunan pada Daerah Rawan Tinggi**

Berdasarkan gambar 3A di atas, daerah ini merupakan daerah bertebing curam yang berada di samping jalan, sedangkan gambar 3B merupakan daerah perkebunan yang berada pada lereng yang curam. Pada kedua daerah ini didominasi kemiringan lereng  $>40\%$  yaitu kemiringan lereng yang dikategorikan sebagai daerah terjal. Menurut Tarigan (2022) bahwa kemiringan lereng di wilayah tersebut juga memiliki peranan terhadap potensi terjadinya longsor, semakin besar sudut kemiringan semakin besar potensi longsor yang terjadi.

Dari gambar 3A dan 3B, intensitas curah hujan pada kedua gambar didominasi curah hujan tahunan 5000-5600 mm/tahun, dimana curah hujan ini dikategorikan sebagai jenis curah hujan yang tinggi dan sangat memungkinkan untuk terjadinya longsor.

Untuk jenis tanah pada gambar 3A dan 3B sama-sama didominasi oleh jenis tanah podsolik, kambisol dan nitosol dimana jenis tanah yang memiliki kandungan bahan organik yang rendah dan bertekstur pasir hingga lempung, dimana jenis tanah

tersebut tidak mampu mengalirkan air dengan cepat keluar lereng.

Dari aspek penggunaan lahan pada gambar 3A berupa penggunaan lahan semak/belukar dan hutan, sedangkan untuk gambar 3B penggunaan lahannya adalah perkebunan, dimana jenis penggunaan lahan tersebut dikategorikan sebagai penggunaan lahan yang sensitif akan terjadinya longsor karena penggunaan lahan tersebut tidak memiliki kekuatan yang baik dalam mengikat tanah.

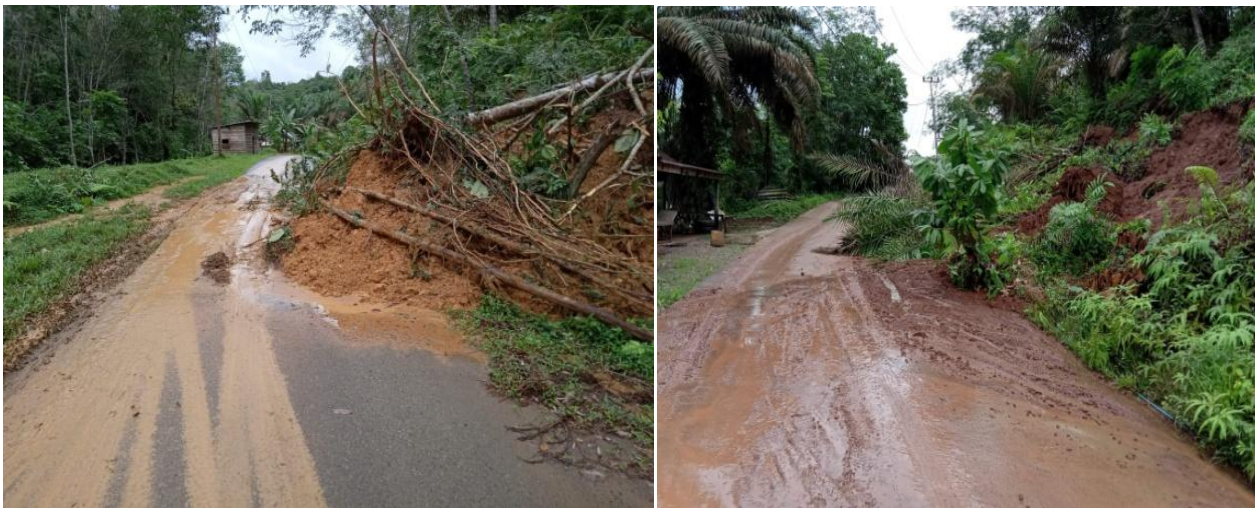
**Gambar 4. A dan B. Lokasi Kejadian Longsor pada Daerah Rawan Sedang**

Berdasarkan gambar 4A dan 4B di atas, kejadian longsor sama-sama terjadi di jalan yang berada di sebelah tebing agak curam. Pada wilayah ini dominasi kemiringan lereng antara 15-25% dan sampai 25-40% yaitu kemiringan lereng

yang dikategorikan sebagai datar hingga terjal. Dari intensitas curah hujannya daerah dengan tingkat kerawanan sedang memiliki curah hujan tahunan dari 5000-5600 mm/tahun, sehingga dapat artikan daerah tersebut memiliki intensitas

curah hujan yang tinggi. Hujan dengan intensitas yang tinggi dan jatuh terus menerus dapat menyebabkan bobot tanah bertambah dan daya ikat tanah berkurang, sehingga semakin rentan terhadap longsor (Hidayat dan Zahro, 2018).

Dilihat dari jenis tanahnya, pada gambar 4A dan 4B didominasi oleh jenis tanah podsolik, kambisol dan nitosol dimana jenis tanah yang memiliki kandungan bahan organik yang rendah dan bertekstur pasir hingga lempung. Tanah yang memiliki konsistensi gembur akan meningkatkan potensi terjadinya longsor, karena tanah dengan konsistensi gembur rentan terhadap tekanan gaya, sedangkan tanah dengan tekstur liat memiliki konsistensi yang lebih teguh (Azizi dan Salim 2015).

Dari aspek penggunaan lahan, pada gambar 4A dan 4B penggunaan lahannya adalah hutan dan semak/belukar. Jenis penggunaan lahan seperti ini adalah penggunaan lahan yang baik terhadap bencana longsor karena penggunaan lahan ini memiliki sistem perakaran yang baik dalam mengikat tanah.

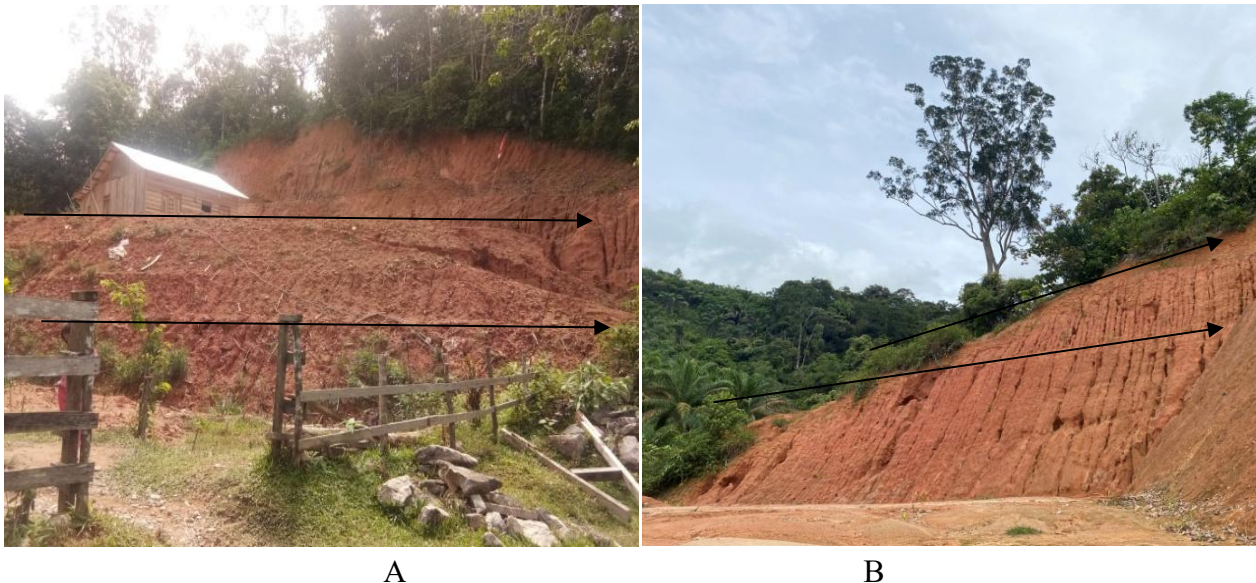
**Gambar 5. A dan B. Mitigasi dengan Pembuatan Terasering di Bangunan yang Bertebing**

Berdasarkan gambar di atas, mitigasi untuk mencegah terjadinya longsor yakni dengan pembuatan terasering. Gambarr 5A dan 5B diatas adalah gambar mitigasi terasering yang sama, hanya saja 5A bagian bawah dan 5B bagian yang atas. Pada gambar 5A terdapat dua teras, ukuran tinggi tingkat pertama 1,7m lebar teras 1,2m dan tinggi tingkat kedua 2,6m, pada gambar 5B terdapat dua teras, ukuran tinggi tingkat pertama 4m dan tinggi tingkat kedua 3m, pembuatan terasering bertujuan untuk mengurangi tingkat

kecuraman lereng juga dapat menambah lahan resapan air karena lereng yang curam diubah menjadi datar sehingga dapat membantu memaksimalkan penyerapan air. Jika suatu lahan miring terpaksa digunakan untuk membuat sawah atau ladang masa sebaiknya buatlah sistem bertingkat sehingga akan memperlambat *run off* (aliran permukaan) ketika hujan (BPBD DIY 2018).

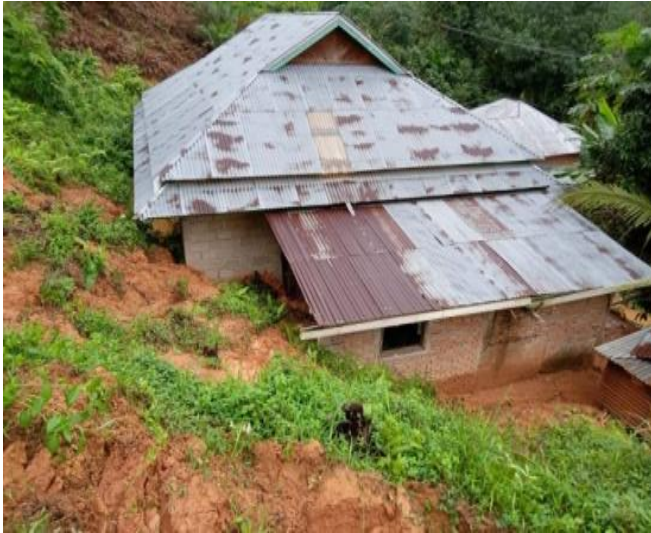
A

**Gambar 6. A, B dan C Mengevakuasi Warga yang Rumahnya Rusak Akibat Longsor**

Berdasarkan gambar 6A, 6B dan 6C, bahwa longsor juga menyebabkan rusaknya rumah warga, dari rusaknya rumah warag tersebut sehingga perlu adanya evakuasi. Mitigasi di atas

merupakan mitigasi setelah terjadinya longsor, dimana para warga membantu mengevakuasi korban yang rumahnya menjadi korban longsor, evakuasi tersebut dibawa ke kawasan yang lebih

aman atau ke kawasan yang tidak rawan longsor.

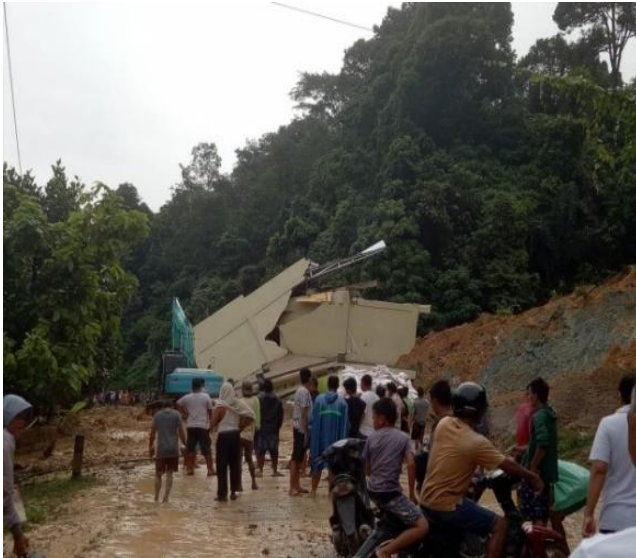
A

**Gambar 7.** A, B dan C Mitigasi Longsor Pembersihan Material Longsor

Berdasarkan gambar 7A, tahapan mitigasinya adalah rehabilitasi berupa pembersihan material longsor bangunan yang hancur dan tanah/batuan yang turun ke jalan yang membuat jaringan jalan terputus antar nagari, upaya pemulihan yang dilakukan dengan pembersihan material longsor dengan menggunakan bantuan alat berat *excavator*.
